Andrzej Belzowski¹, Zdzisław Rechul², Jan Stasieńko³

Politechnika Wroclawska, Wydział Mechaniczny, ul. Smoluchowskiego 25, 50-370 Wrocław

USZKODZENIA UDAROWE W LAMINACIE WZMOCNIONYM TKANINĄ SZKLANĄ

IMPACT-RELATED DAMAGE IN GLASS ROVING REINFORCED LAMINATE

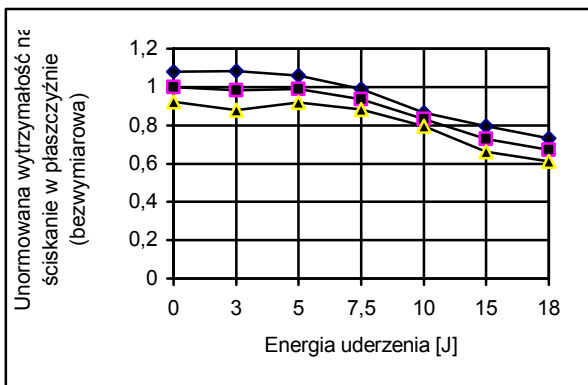
Rys. 3. Unormowana wytrzymałość na ściskanie laminatu epoksydowo-szklanego wzmocnionego tkaniną w funkcji energii uderzenia w J; wartość średnia \pm odchylenie standardowe

Fig. 3. Normalized compressive strength of epoxy-glass ply laminate as a function of impact energy (mean value \pm standard deviation)

Celem badań nad uszkodzeniami BVID może być określenie zależności wytrzymałości od energii uderzenia. Przykład takiego wykresu jest zamieszczony na rysunku 3 (wg [1]). Badanym materiałem był laminat epoksydowo-szklany o wzmocnieniu z tkaniny. Próbkę w kształcie płytek o wymiarach 54×89×4 mm były uszkodzane przez spadający bijak o masie 0,93 kg z końcówką sferyczną o średnicy 25 mm. Przed uderzeniem próbka była skręcana pomiędzy dwiema płytami stalowymi z centralnym otworem ϕ 40, co odpowiada utwierdzeniu na konturze otworu (rys. 4). Po wprowadzeniu uszkodzenia płytkę poddawano próbie ściskania w płaszczyźnie w specjalnym uchwycie zabezpieczającym próbkę przed zniszczeniem wskutek wyboczenia [1].

Wykres na rysunku 3 przedstawia wartości unormowanej wytrzymałości laminatu na ściskanie w płaszczyźnie w funkcji wartości całkowitej energii impulsu siły (wg [1]). W badaniach tych stosowano po 7-10 próbek na punkt pomiarowy. Jak wynika z rysunku 3, wytrzymałość na ściskanie R_c przy niewielkich energiach impulsu siły w praktyce nie zmienia się. Po przekroczeniu energii wynoszącej 5 J rozpoczyna się systematyczny spadek wartości R_c . Można powiedzieć, że badany materiał cechuje się występowaniem progowej wartości energii impulsu siły, poniżej której nie wystę-

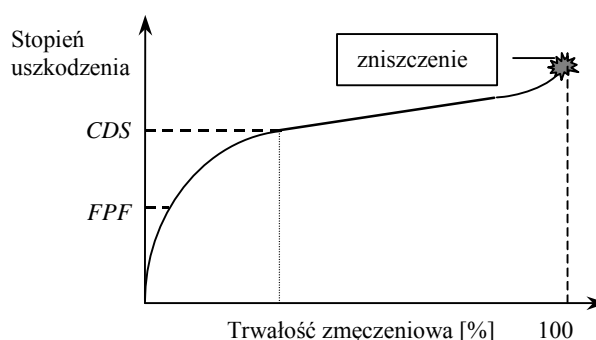
Rys. 8. Schematyczne przedstawienie procesu degradacji zmęczeniowej laminatów

Fig. 8. Schematic representation of the fatigue degradation process in laminates

Na rysunku 8 jest pokazany schematyczny wykres kinetyki procesu rozwoju uszkodzeń w polimerowych kompozytach konstrukcyjnych o wzmocnieniu z włókien. W kompozytach chemoodpornych stosowanych w budowie instalacji [14], w konstrukcjach lotniczych [15] oraz wielu innych typach urządzeń technicznych naprężenia lub odkształcenia dopuszczalne nie powinny osiągać wartości odpowiadających momentowi powstania pierwszych pęknięć poprzecznych (FPF). Wiąże się to z ryzykiem wystąpienia korozji naprężeniowej, która wskutek łatwej infiltracji substancji agresywnych z otoczenia do strefy warstw nośnych mogłaby spowodować znaczne skrócenie okresu trwałości elementu. W pracy [4] opisano przypadek cysterny wykonanej z laminatu poliestrowo-szklanego, która wskutek wystąpienia korozji naprężeniowej uległa awarii po niespełna roku użytkowania. Przykład ten pokazuje szybkość rozwoju korozji naprężeniowej w laminatach.
