Maria Trzaska<sup>1</sup>, Anna Wyszyńska<sup>2</sup>, Magdalena Kowalewska<sup>3</sup>

Politechnika Warszawska, Wydział Inżynierii Materiałowej, ul. Wołoska 141, 02-507 Warszawa

## ODPORNOŚĆ KOROZYJNA WARSTW KOMPOZYTOWYCH Z OSNOWĄ NIKLOWĄ I DYSPERSYJNĄ FAZĄ CERAMICZNĄ

### CORROSION RESISTANCE OF COMPOSITE COATINGS WITH NICKEL BASE AND DISPERSE CERAMIC PHASE

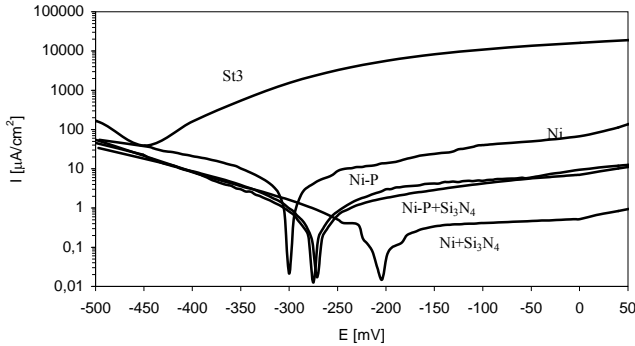
Rys. 1. Anodowe krzywe polaryzacji stali St3, warstw Ni, Ni-P i warstw kompozytowych Ni-Si<sub>3</sub>N<sub>4</sub> (11% Si<sub>3</sub>N<sub>4</sub>), Ni-P-Si<sub>3</sub>N<sub>4</sub> (17% Si<sub>3</sub>N<sub>4</sub>)

Fig. 1. The diagrams of the anode polarisation of the steel substrate St3, of the coatings Ni and Ni-P and of the composite coatings Ni-Si<sub>3</sub>N<sub>4</sub> (11% Si<sub>3</sub>N<sub>4</sub>) and Ni-P-Si<sub>3</sub>N<sub>4</sub> (17% Si<sub>3</sub>N<sub>4</sub>)

Badania potencjodynamiczne odporności korozyjnej pozwoliły wyznaczyć potencjał korozyjny, gęstość prądu korozyjnego oraz potencjodynamiczne krzywe polaryzacji. Na rysunku 1 przedstawiono krzywe polaryzacji anodowej odpowiednio dla materiału podłoża, tj. stali St3, warstw niklowych Ni oraz Ni-P, a także warstw kompozytowych Ni- $\text{Si}_3\text{N}_4$  i Ni-P- $\text{Si}_3\text{N}_4$  ekspozycjonowanych w środowisku 0,5 M roztworu NaCl. Zarejes-

trowane potencjodynamicznie krzywe polaryzacji dla wszystkich badanych warstw mają zbliżony przebieg i znacznie różnią się od przebiegu krzywej polaryzacji podłoża ze stali St3. We wszystkich badanych przypadkach wytworzone warstwy wykazywały katodowy charakter względem stalowego podłoża. Szybkość korozji stali jest znacznie większa w porównaniu do warstw.

W przypadku warstw Ni-P i Ni-P-Si<sub>3</sub>N<sub>4</sub> wytwarzanych chemicznie nie stwierdzono, praktycznie biorąc, różnicy w przebiegu procesu anodowego roztwarzania materiału tych warstw. Zahamowanie tego procesu następuje przy tych samych potencjałach rzędu -0,22 V oraz przy podobnych wartościach gęstości prądu rzędu 5,5 µA/cm<sup>2</sup>. Zjawisko to jest związane prawdopodobnie z barierowym działaniem amorficznego roztworu Ni-P.

W przypadku warstw kompozytowych Ni-Si<sub>3</sub>N<sub>4</sub> wytwarzanych metodą elektrochemiczną ustalono, że wykazują one charakter katodowy względem warstwy Ni. Zahamowanie procesów roztwarzania anodowego warstwy Ni następuje przy znacznie niższych potencjałach i przy znacznie wyższych wartościach gęstości prądu niż w przypadku warstw kompozytowych Ni-Si<sub>3</sub>N<sub>4</sub>. Wyraźnie jest widoczne, że w przypadku warstw wytwarzanych metodą elektrochemiczną warstwy kompozytowe Ni-Si<sub>3</sub>N<sub>4</sub> charakteryzują się większą odpornością korozyjną niż warstwy niklowe Ni.

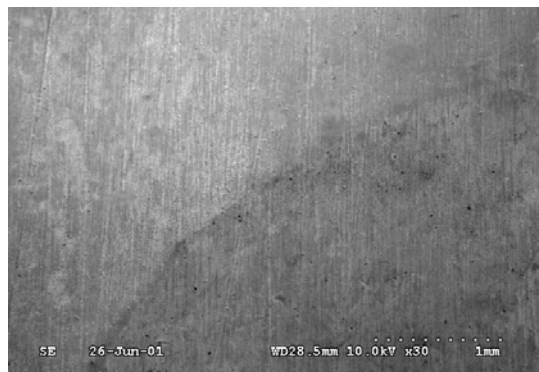
Rys. 4. Mikrostruktura powierzchni warstwy kompozytowej Ni-Si<sub>3</sub>N<sub>4</sub> (11% Si<sub>3</sub>N<sub>4</sub>) z widocznym fragmentem po ekspozycji korozyjnej

Fig. 4. Microstructure of the Ni-Si<sub>3</sub>N<sub>4</sub> (11% Si<sub>3</sub>N<sub>4</sub>) composite layer surface with visible fragment after corrosion examinations

Obraz powierzchni badanych warstw niklowych i kompozytowych po ekspozycji w środowisku korozyjnym pokazano na rysunkach 2-9. Zmiany topografii powierzchni spowodowane procesami korozyjnymi przedstawiono na rysunkach 2-5. Zniszczenia korozyjne w środowisku 0,5 M roztworu NaCl warstwy Ni (rys. rys. 2, 6) są inne niż warstwy Ni-P (rys. rys. 3, 7) oraz warstw kompozytowych Ni-Si<sub>3</sub>N<sub>4</sub> i Ni-P-Si<sub>3</sub>N<sub>4</sub> (rys. rys. 8, 9). Warstwy niklowe wytworzone metodą elektrochemiczną, które charakteryzują się krystaliczną strukturą, ulegają intensywnej korozji wżerowej. Obraz zniszczeń tych warstw, wielkość wżerów, ich kształt
